HOSPITAL SANTA ROSA

PROVINCIA DE PIURA

2015

EVALUACION DEL NIVEL DE SEGURIDAD DEL ESTABLECIMIENTO

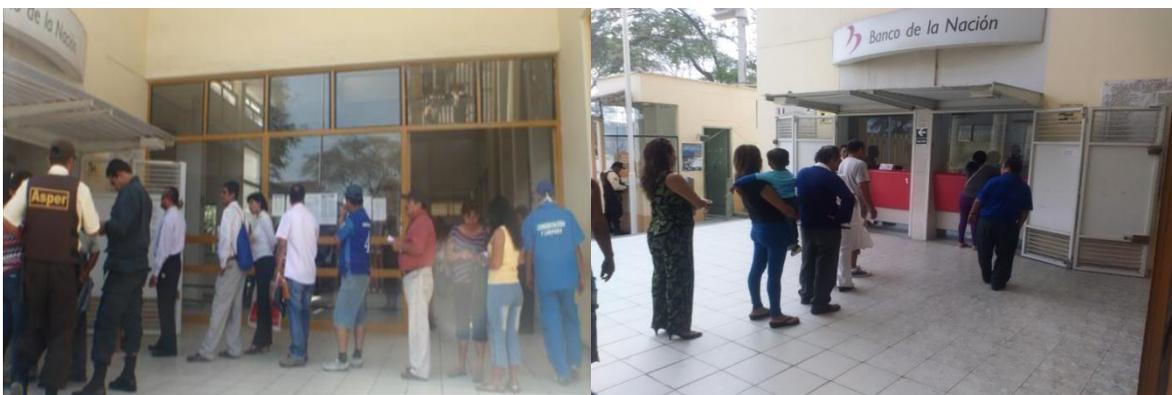
Ilustración 2 Interior del hall se observa una agencia del banco de la nación que obstaculiza el normal flujo de los pacientes.

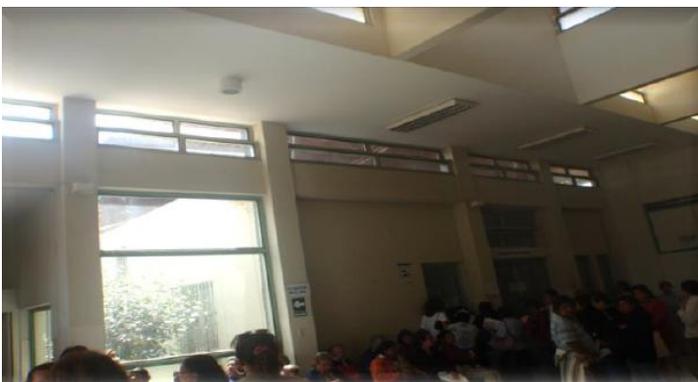
TECHOS: En la entrada central se observa que el techo es más alto que las construcciones vecinas, generándose problemas de columnas cortas, adicionalmente a ellos se observa irregularidad de la edificación en elevación. Se observa que en épocas de lluvias el techo de concreto es permeable produciendo filtración a diversos ambientes. Para solucionar este inconveniente se ha construido una estructura Metálica con coberturas de PVC los cuales por la acción del calor y vientos se están deteriorando. La solución adoptada no es la adecuada para una instalación sanitaria tal como se puede apreciar en la foto N° 04.

Ilustración 3 Se aprecia la irregularidad en altura donde el techo de la parte central del hall está a mas altura que la edificaciones vecinas convirtiéndose en crítica ante la amenaza de un sismo por la presencia de columna corta.

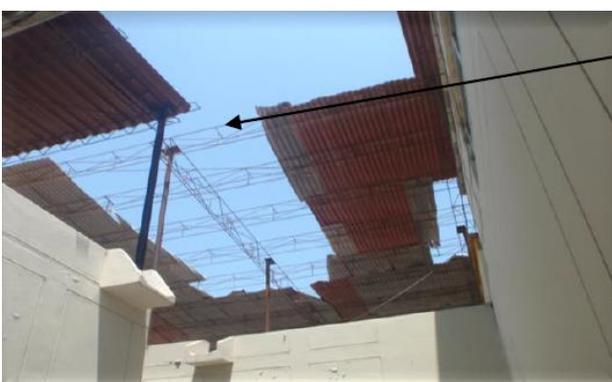
Ilustración 4 Se aprecia la cobertura de PVC deteriorado por acción del viento y calor. Requiere tomar acciones inmediatas.

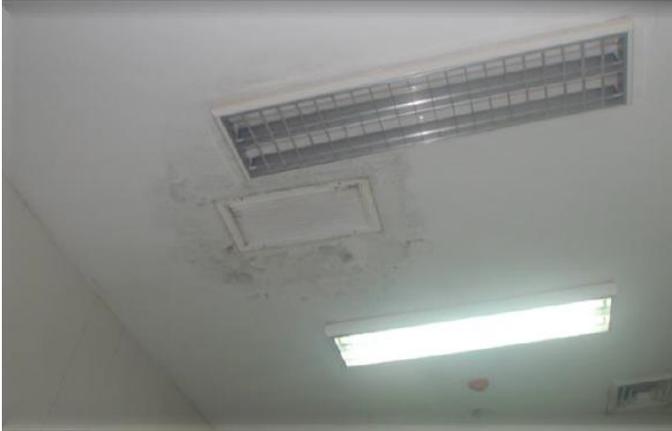
Ilustración 5 Se aprecia presencia de humedad en los techos por problemas en los equipos de aire acondicionado

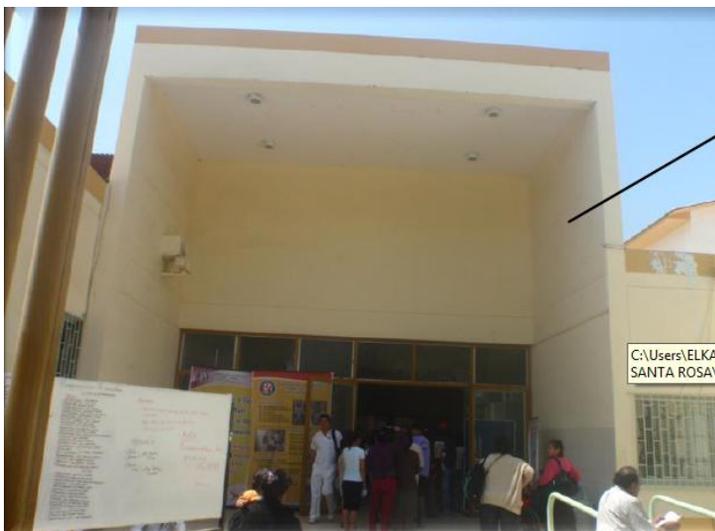
Ilustración 7 Se observa irregularidad en elevación que genera columna corta con los bloques de los costados

El hall central de ingreso tiene una irregularidad en elevación, el cual crea columnas cortas, pues las edificaciones que están a los costados no tienen separación con el bloque central.

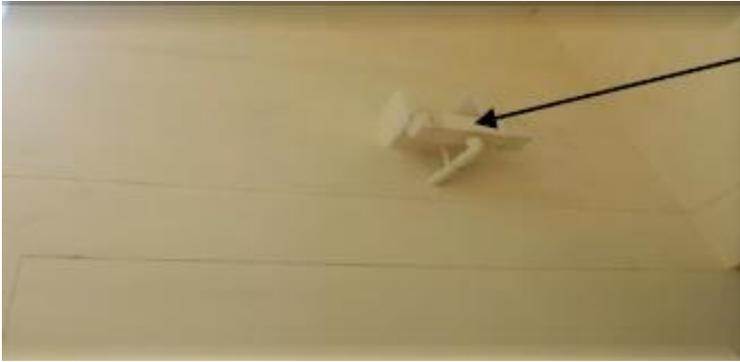
Ilustración 8 Se observa drenaje fluvial dentro del hall de ingreso a los consultorios

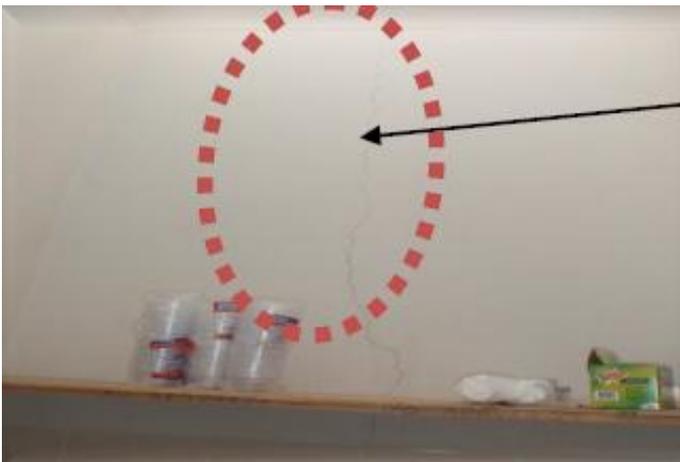
Ilustración 9 Se observa fisuras en un ambiente de la cocina.

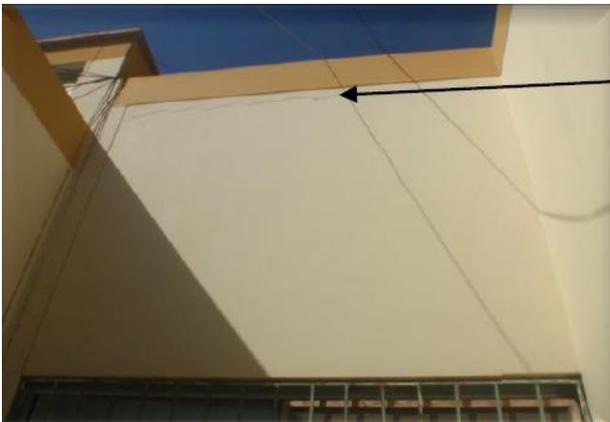
Ilustración 10 Se observa separación del muro de la viga por asentamiento de la cimentación.

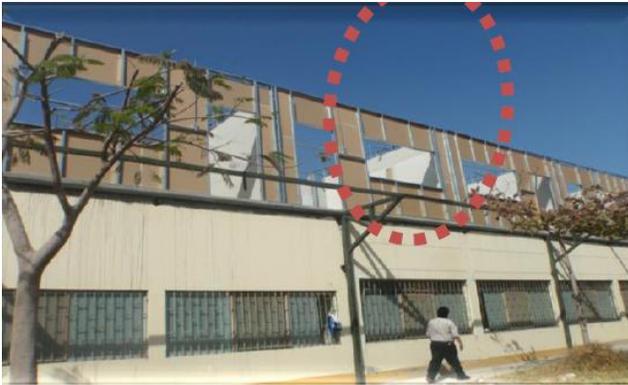
Ilustración 11 Se observa la construcción de aulas sobre la sala de hospitalización con material pre fabricado. Sobrecargando el techo modificando el comportamiento estructural.

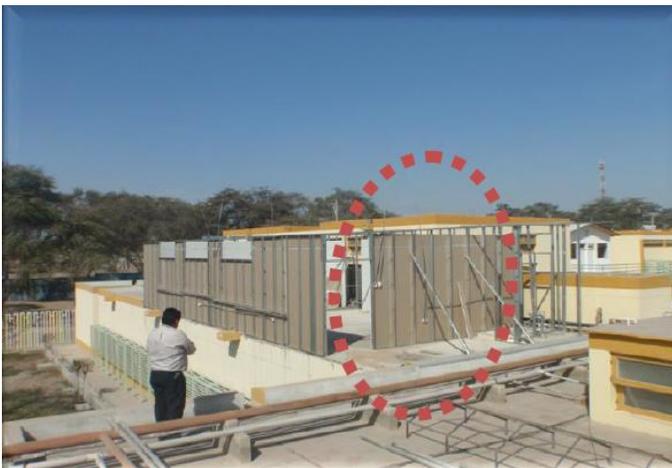
Ilustración 12 Se observa la construcción de aulas sobre el techo de consultorios externos, sobrecargándolo y modificando el comportamiento estructural.

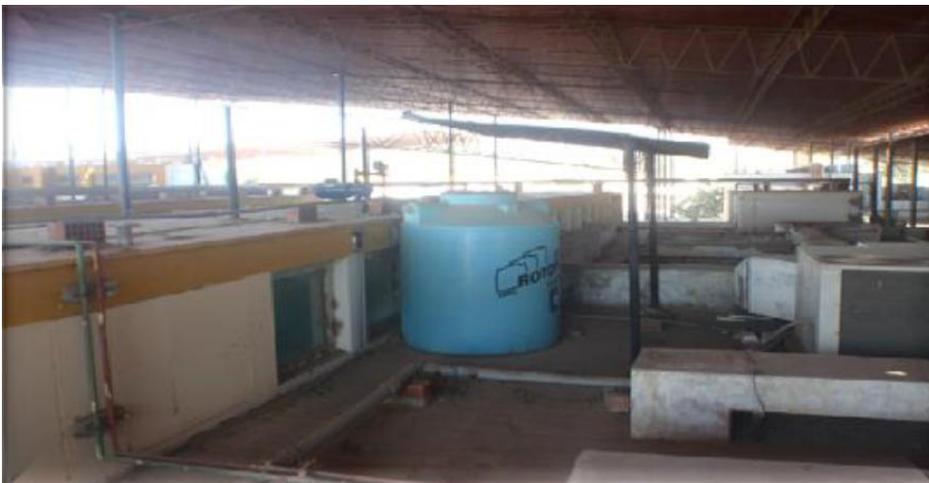
Ilustración 13 Se observa un tanque de agua dura que alimenta a la central de esterilización generándoles problemas porque no se ablanda.

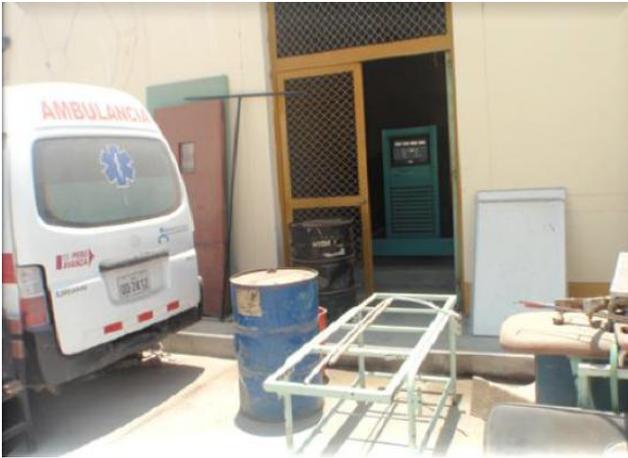
Ilustración 14 Se puede observar como los desechos, equipos en desuso y en mantenimiento ocupan gran parte del hall común, eliminando por completo un tránsito fluido, pudiendo provocar caídas y lesiones graves.

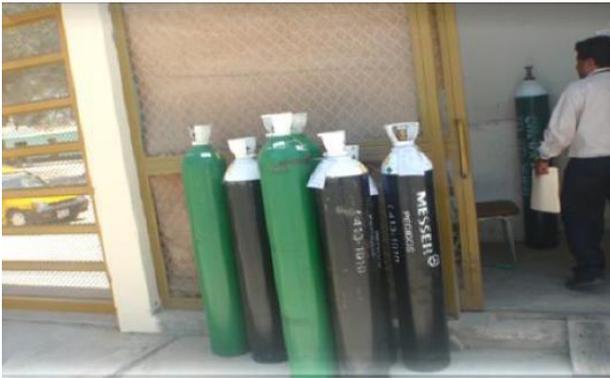
Ilustración 15 El depósito de gases medicinales totalmente inseguros y sin sujeción pudiendo causar serias lesiones especialmente a los usuarios del servicio de emergencia.

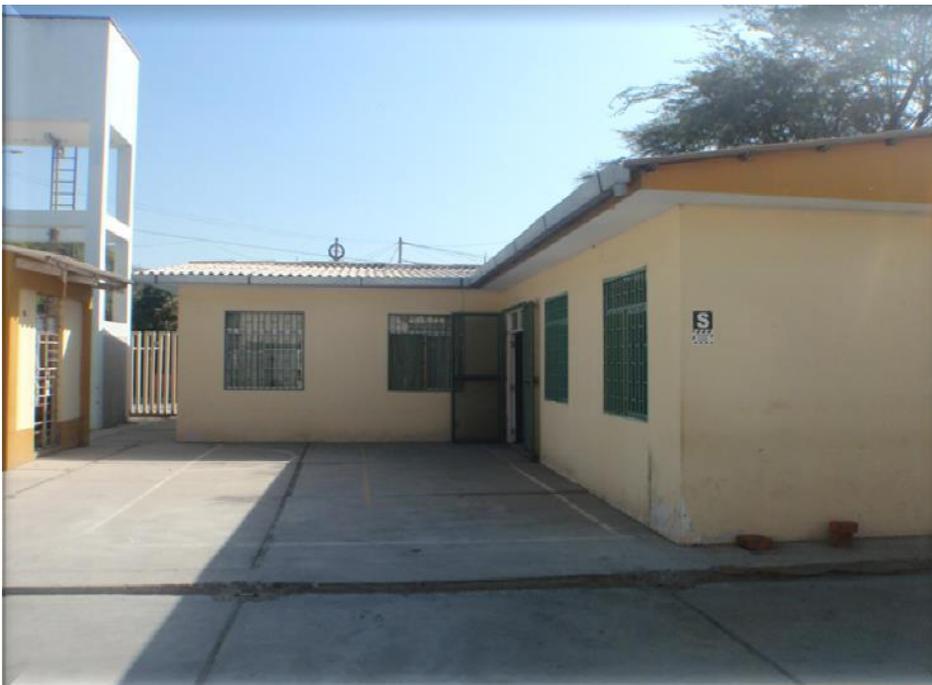
Ilustración 17 Se observa una edificación con material pre fabricado para emergencia de niños

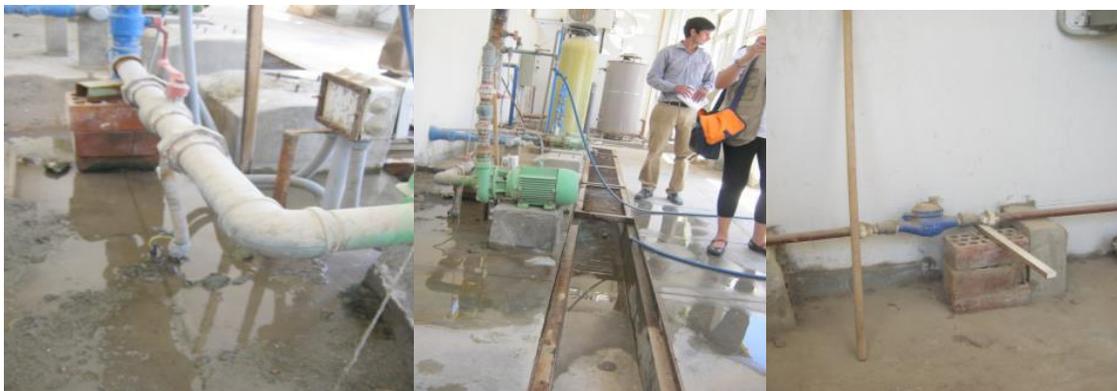
Se observó la carencia de rejillas de protección de canaletas de desagüe, tuberías sin protección ni anclaje, encontradas y suspendidas por ladrillos.

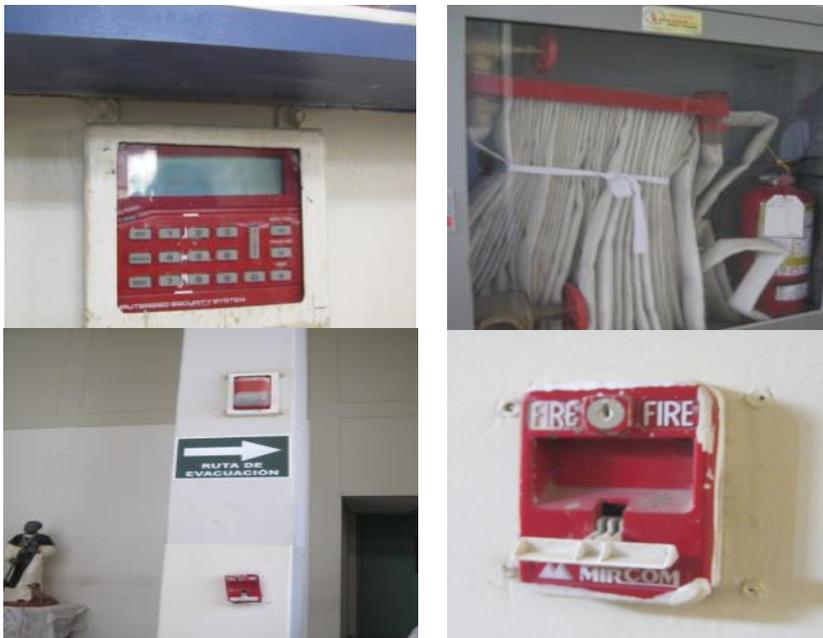
La central contraincendios se encuentra Inoperativa, la parte eléctrica y electrónica se encuentra aislada del funcionamiento hidráulico.

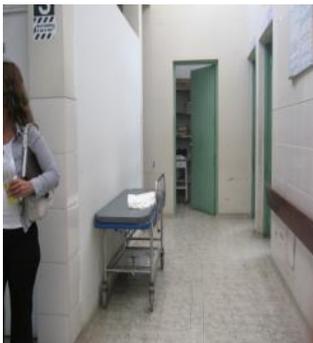
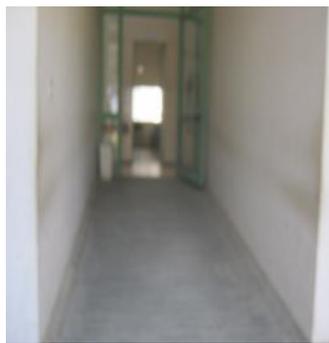
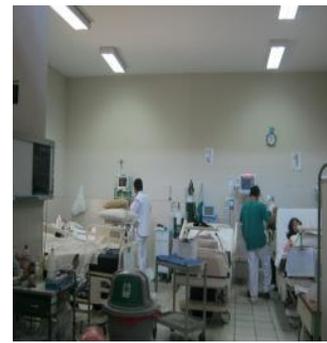
Dentro del recorrido del hospital se encuentra visiblemente deteriorado los pisos los accesos del hospital se encuentran algunas oquedades y agresiones visibles ubicadas en vías de evacuación algunas tapas de desagüe desniveladas. SEGÚN RNC V-I-2 pisos deteriorados, rotos, tapas de desagüe desnivelados.

Pisos desgastados por el uso de los años, no aparente para alto tránsito.

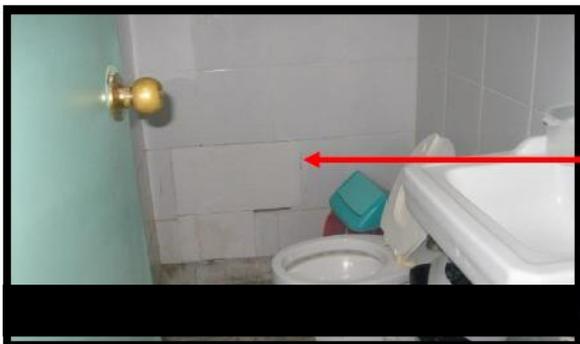
En baños públicos y/o
privados se observa
presencia de sarro
entre las fraguas de
mayólicas y sanitarios,
generando
proliferación de
bacterias y hongos.

Remozados de los
zócalos sanitarios
(Rayos X, Banco de
sangre,
Hospitalización Neo
Natal etc.)

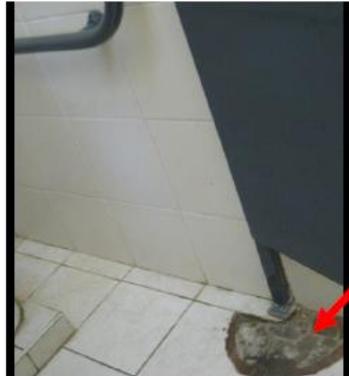
Presencia de cerámicos rotos y/o deterioros en los pisos, Desgaste por no ser de tránsito (Pasillos, Emergencia Obstétrica, baños y otros ambientes)

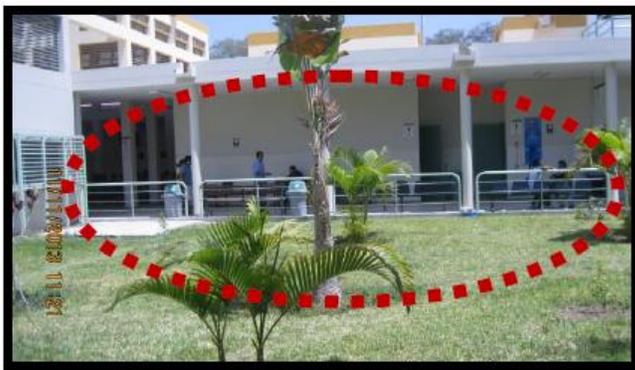
El drenaje pluvial ineficiente, no presenta canales de evacuación en los pisos y presencia de canaletas metálicas oxidadas en los techos de estructura

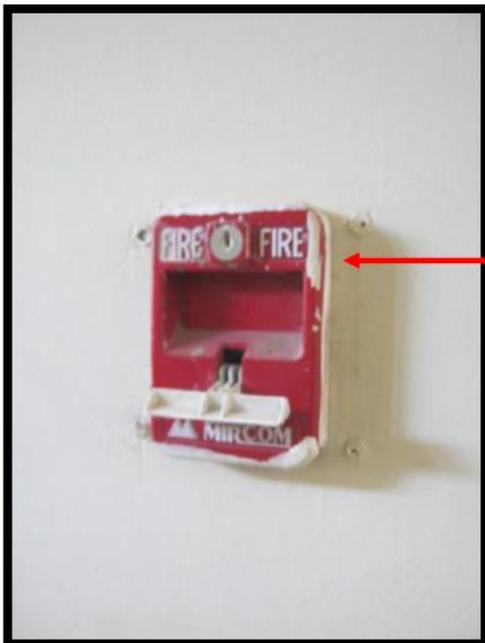
Alarmas Contra
Incendios inoperativas

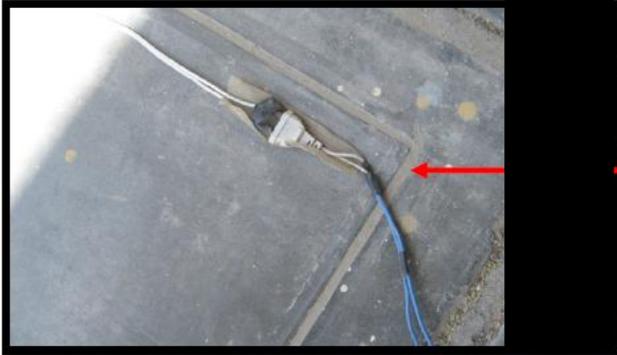
Presencia de instalaciones eléctricas con cables mellizos y expuestas

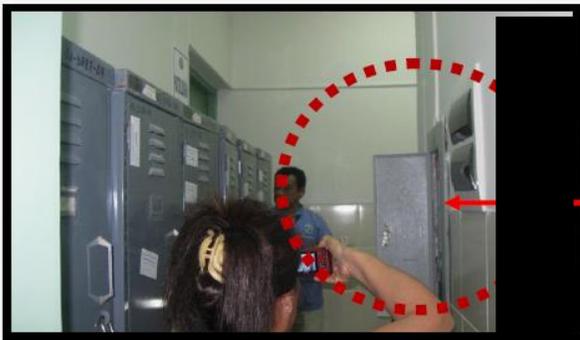
Ausencia de señalización y leyenda interna de tableros eléctricos, tapas ciegas y push de apertura rápida

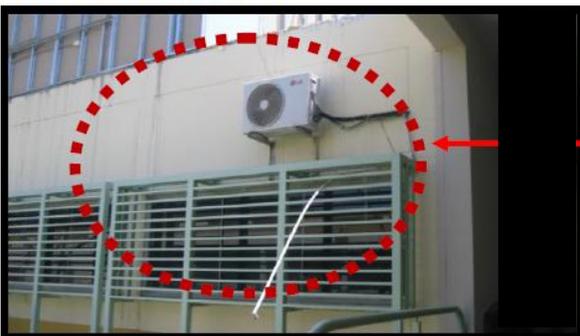
Instalación de aires acondicionados con cables expuestos y tuberías de drenaje de manera improvisada

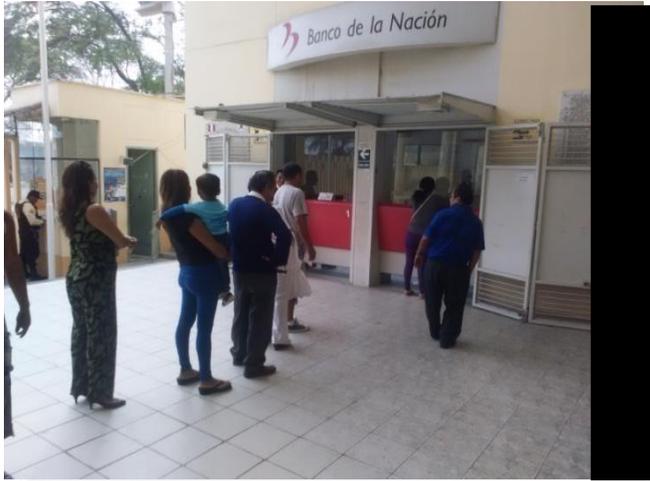
Las colas de los clientes al banco interrumpen el acceso a la entrada y salida de evacuación principal del hospital

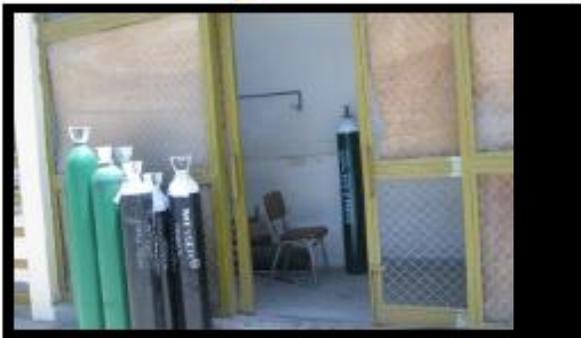
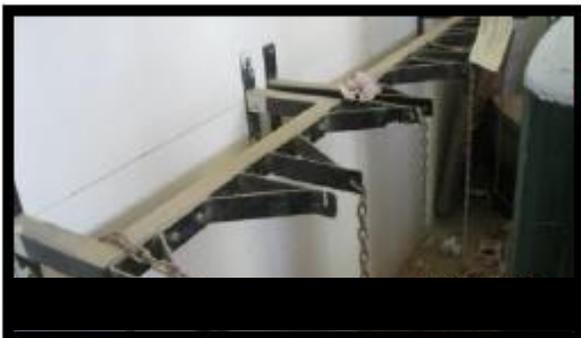
Oxígenos sin fijación adecuada sin utilización de los soportes de sujeción existentes.

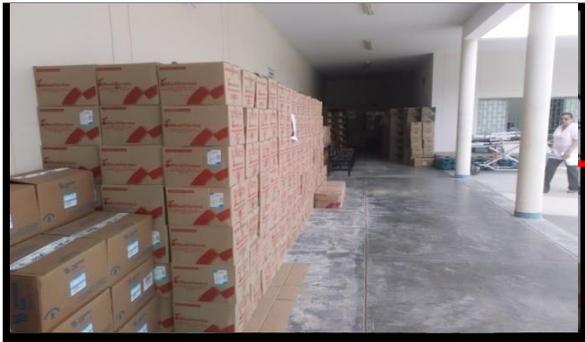
Falta de ventilación
en el depósito,
sintiéndose presencia
de humedad y
hongos. Ausencia de
anaqueles

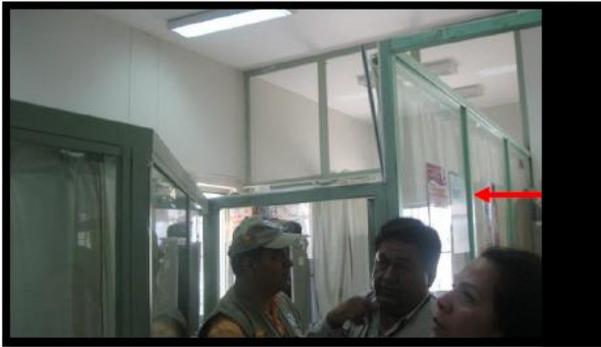
Pasadizo estrecho, sin cumplir las medidas mínimas, ambientes turgurizados por mobiliario existente

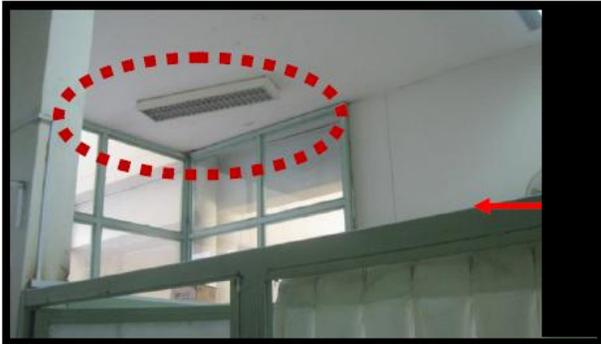
Luminarias sin funcionamiento

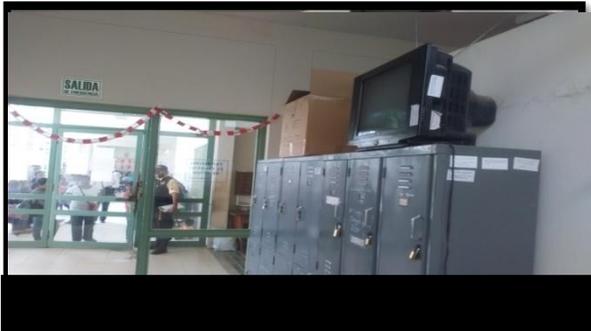
Presencia de lockers sin arriestre

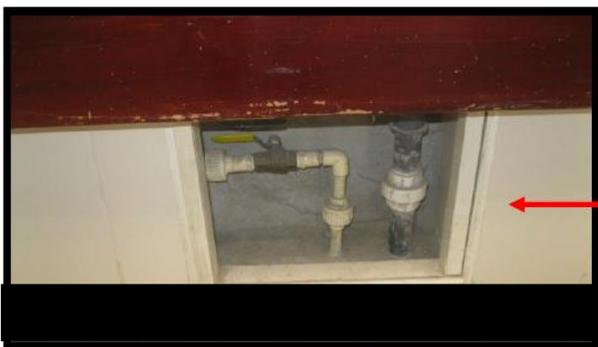
Cajas de válvulas compuerta de agua expuesta sin protección

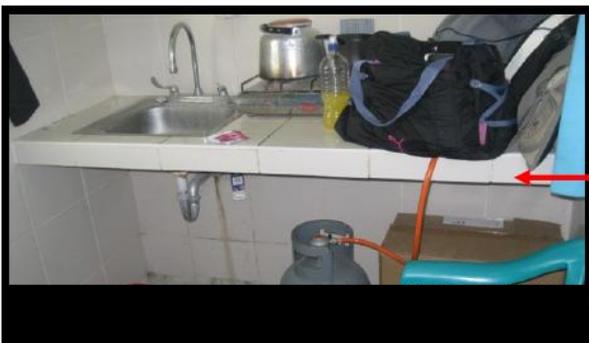
Presencia de balón de gas en área de stock de insumos

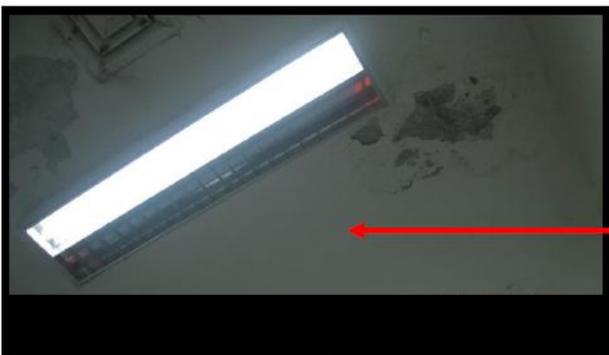
Presencia de filtraciones en los techos, y luminarias en funcionamiento parcial. Ausencia de cobertura de

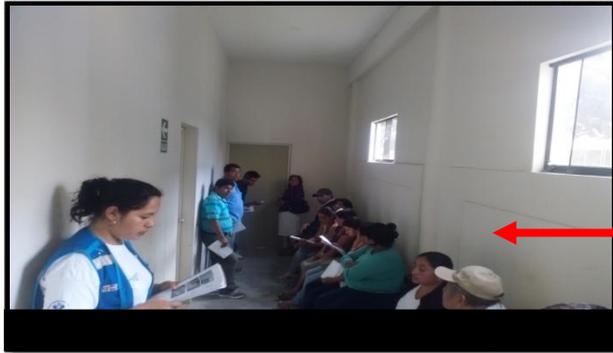
Ausencia de zona de espera, interrumpiendo el acceso al banco de sangre

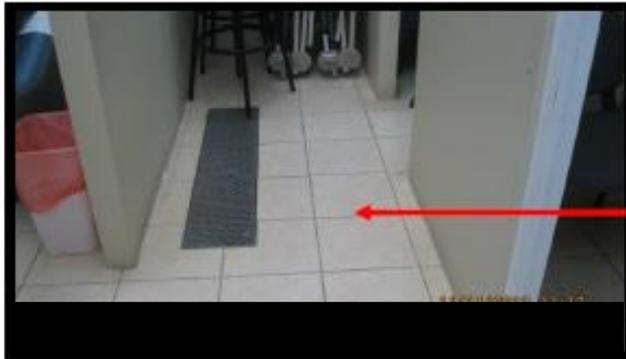
Paredes de drywall sin protección de zócalo de cerámico

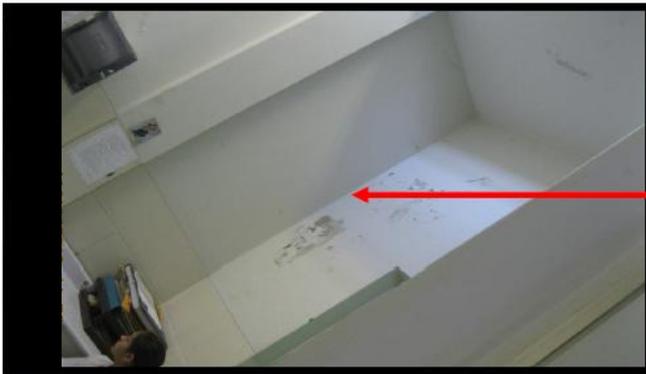
Presencia de humedad en las paredes por posibles filtraciones sanitarias

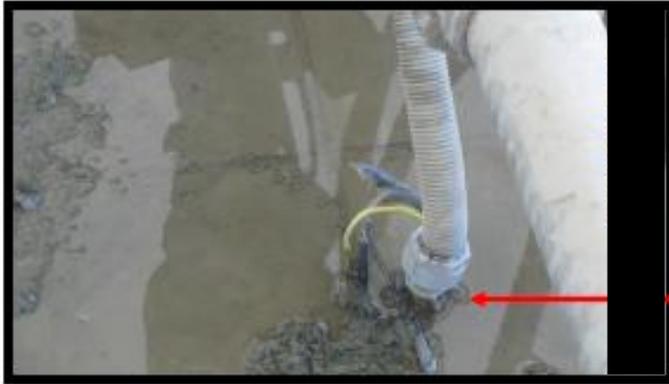
Las bombas y redes de bombeo del agua se encuentran expuestos los cables eléctricos cerca al piso sin protección

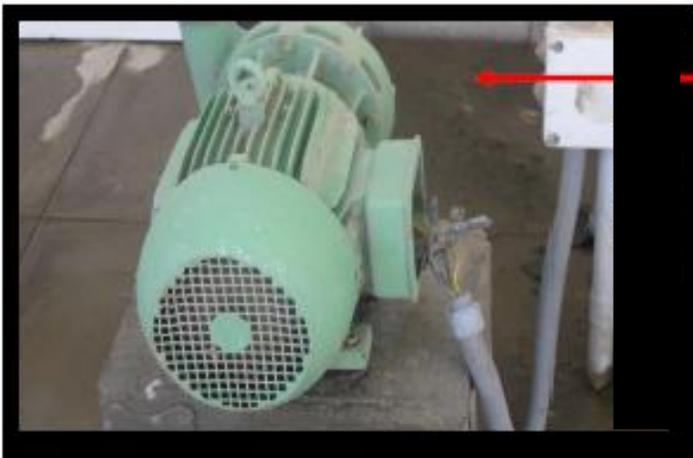
Ausencia de drenaje eficiente hacia desagüe.

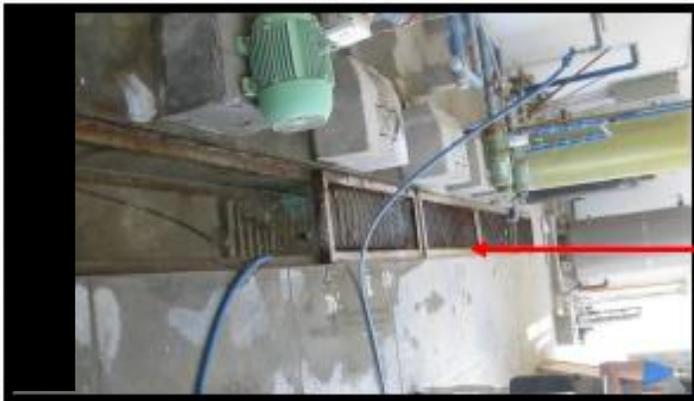
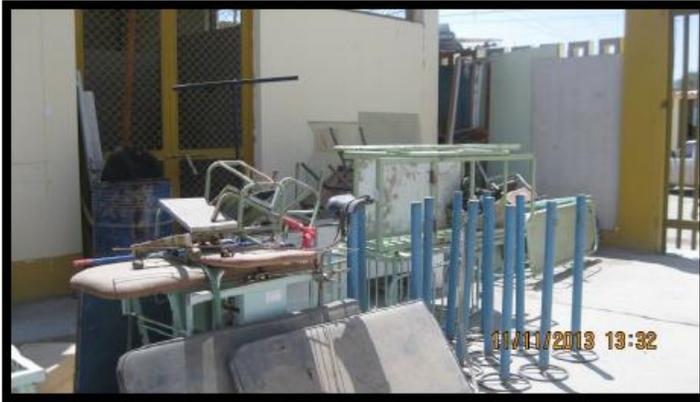
Objetos en desuso y obsoletos ubicados en patio de maniobras en áreas de evacuación

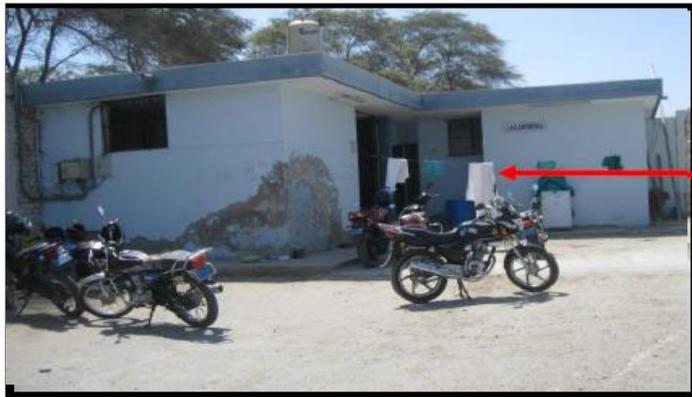
El área de lavandería se encuentra en el terreno del frente l hospital. Se observa en la fachada paredes filtradas y tablero eléctrico sin señalización y cables expuestos.

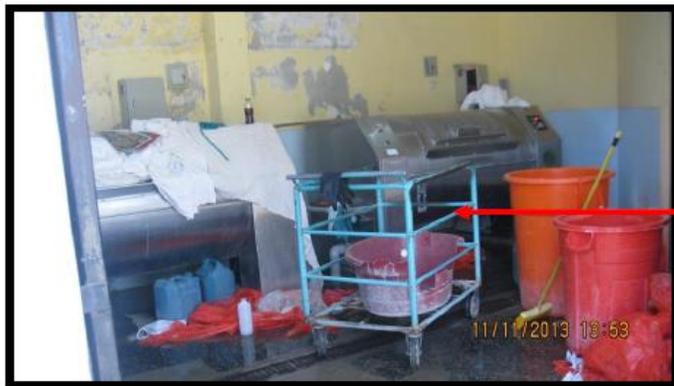
Es una construcción adaptada para este fin donde los ambientes internos no tienen el funcionamiento adecuado

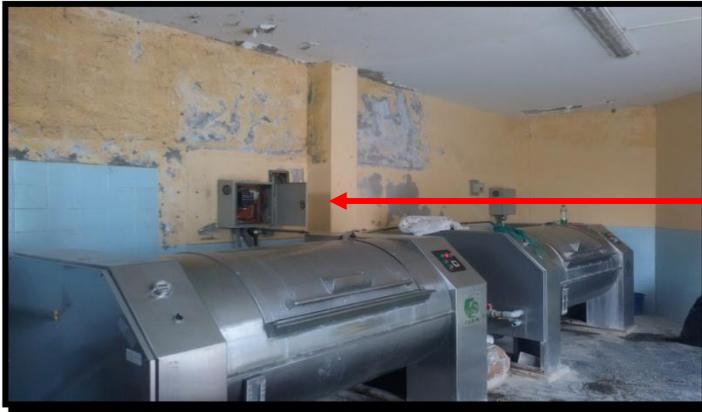
El área de planchado presenta grandes filtraciones en las paredes donde se encuentran tableros eléctricos

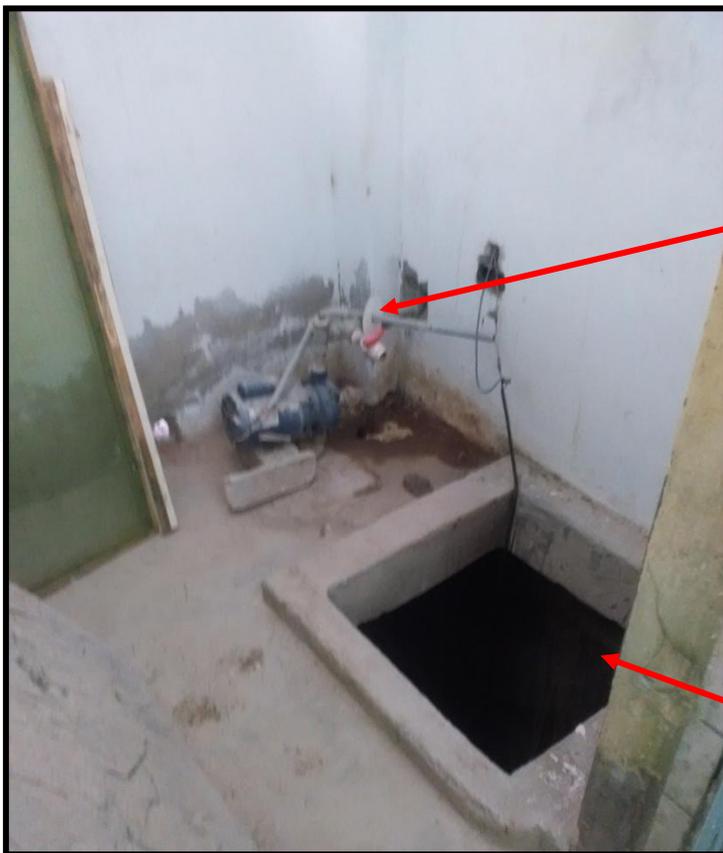
La bomba de la cisterna presenta cables sin protección ante la humedad

La cisterna no presenta tapa

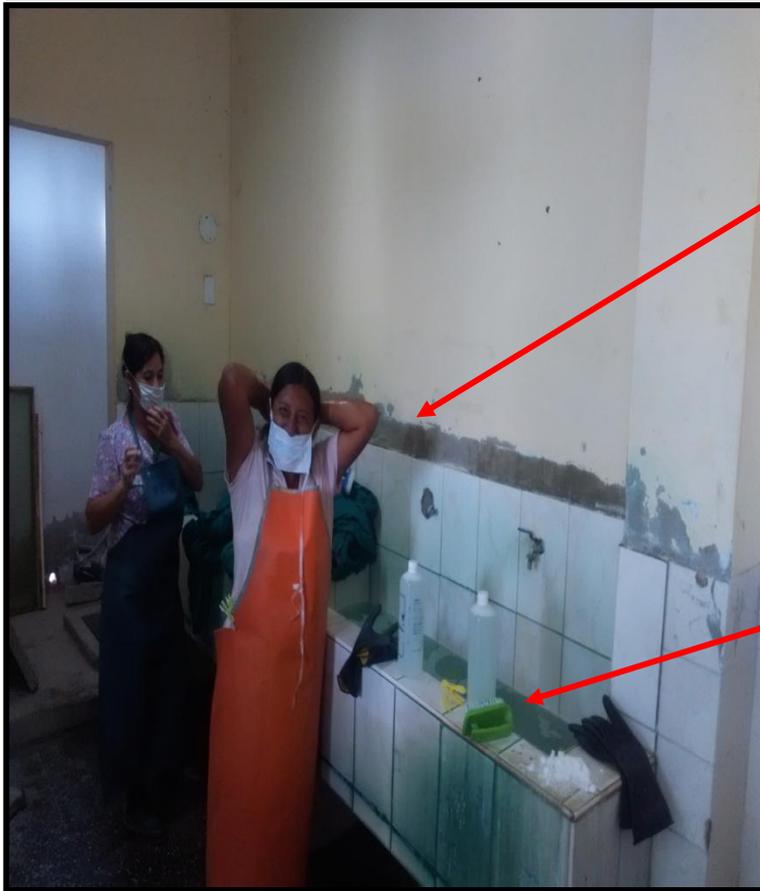
Ausencia de máquinas especiales para lavandería de tipo industrial.
