HOSPITAL SANTA ROSA

PROVINCIA DE PIURA

2015

EVALUACION DEL NIVEL DE SEGURIDAD DEL ESTABLECIMIENTO

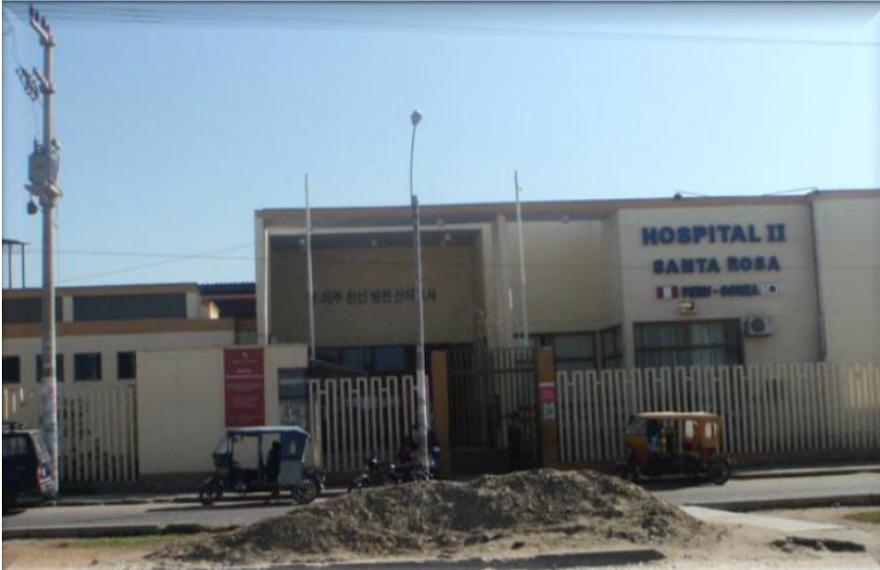
Ilustración 1. Fachada Principal del Hospital

Esta edificación tiene un sistema estructural en base a pórticos de concreto armado compuesta de columnas y vigas que consta de un solo nivel con irregularidades en elevación pues la parte de hall tiene una altura aproximada de 6.00 mts., tienen como techo una losa aligerada armada en un solo sentido de 25 cm. Y su cimentación consta de zapatas conectadas. En su interior se han utilizado muros de albañilería como elementos divisorios de ambientes.

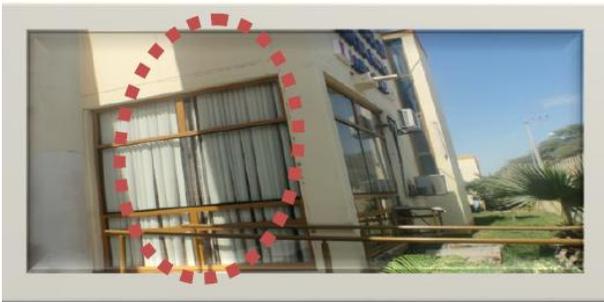
VENTANAS: Son de marcos de metal, vidrio simple y crudo en todos los casos.

Ilustración 6 Ventanas del módulo con vidrios simples y crudos.

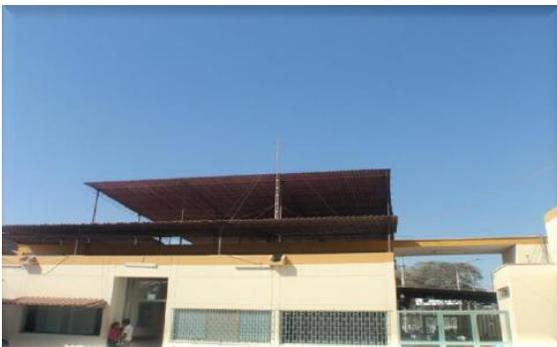
Ilustración 16 Se observa el ambiente de emergencia cuya cobertura de estructura metálica protege de las lluvias.

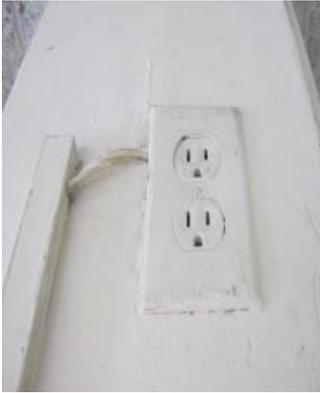
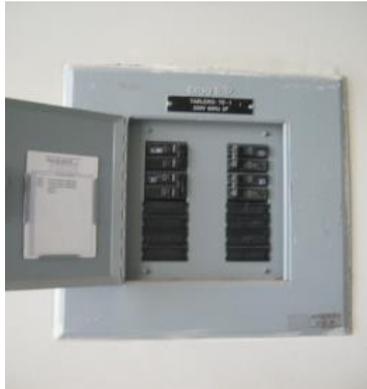
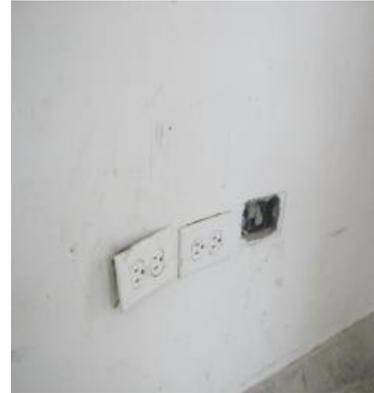
Los Tableros de energía eléctrica se encontraron la mayor parte de ellos sin señal de seguridad, sin rotular la numeración de los circuitos, carecía de tapas ciegas, En zonas de áreas comunes se siguen usando cables de extensión de tipo mellizo, carece de tapas ciegas están sin protección.

Se observa cables expuestos, instalaciones eléctricas y tuberías expuestas. DGE PART III SEC 12, cables expuestos sin protección de mandil dentro del T.E.E, cables sin peinar, instalaciones en malas condiciones.

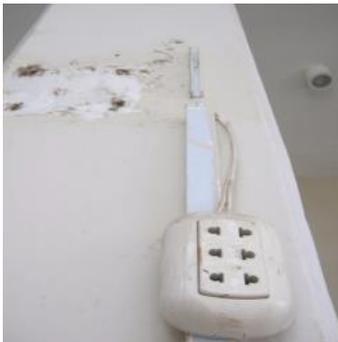
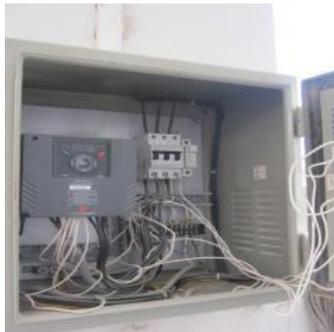
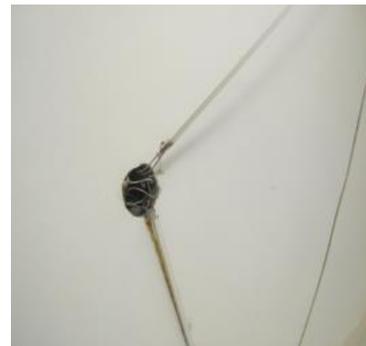
Se observa la carencia de tapas ciegas en las áreas con afluencia de pacientes, peligrando la vida de los usuarios. CNE-4.7.2.3

Centros de luz inoperativos sin protección, no existe puesta a tierra en tomacorrientes de las áreas comunes.

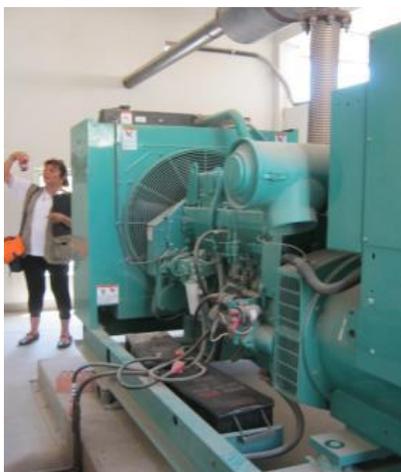
14.- Dispone el Hospital de una fuente alterna capaz de permanecer 72 horas funcionando en las áreas críticas, si la fuente alternativa de energía eléctrica se encuentra adecuadamente protegida a fenómenos naturales.

Si el hospital cuenta con dicho equipo, el cual deberá contar con un cuaderno control, deberá contar con protocolos vigentes de operatividad y mantenimiento, deberá estar debidamente señalizado

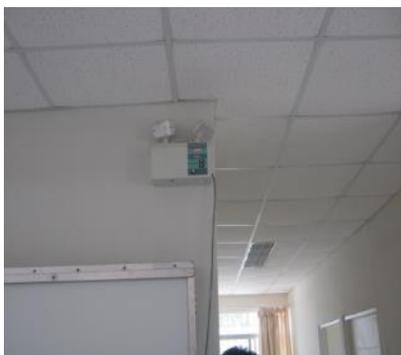
17.-Sistema de iluminación de emergencia en áreas críticas

Se deberá realizar mantenimiento preventivo y de operatividad a todas instalaciones de las luces de emergencia a fin de comprobar su operatividad y rendimiento así como también se deberá implementar en áreas críticas faltantes.

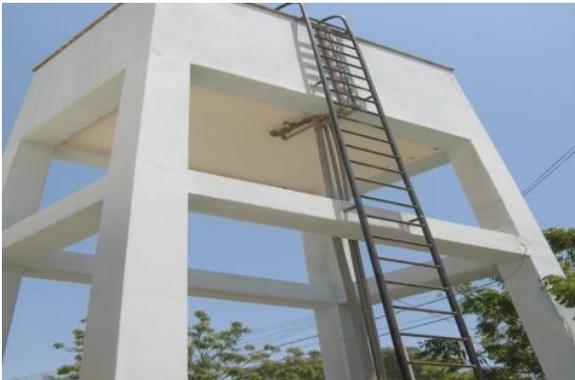
El hospital cuenta un Tanque elevado que se encuentra inoperativo, a la vez carece de canastilla de protección y el que deberá contar con mantenimiento y pintado anticorrosivo a la escalera de gato.

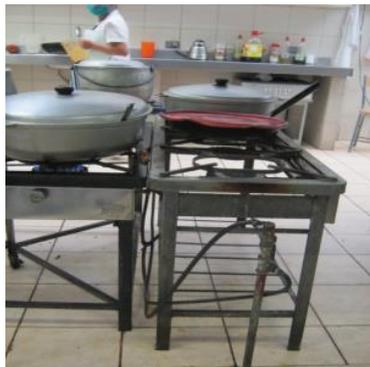
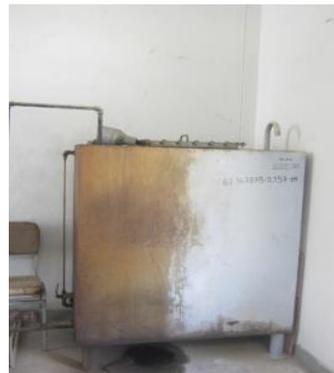
En la Cocina se pudo observar la utilización provisional del gas usando mangueras de caucho, lo que peligró la intensidad de calor o la chispa de la cocina, debiendo ser reemplazada por tubería de cobre.

Se deberá realizar mantenimiento preventivo a la instalación del petróleo ubicada en el área de generador eléctrico, así como también instalar la señalización

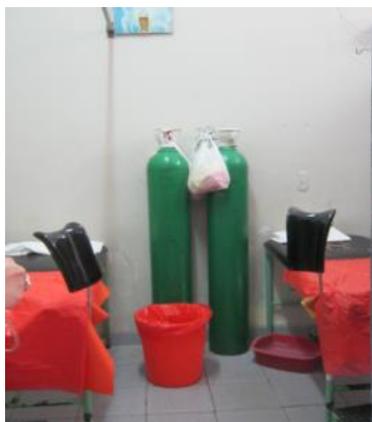
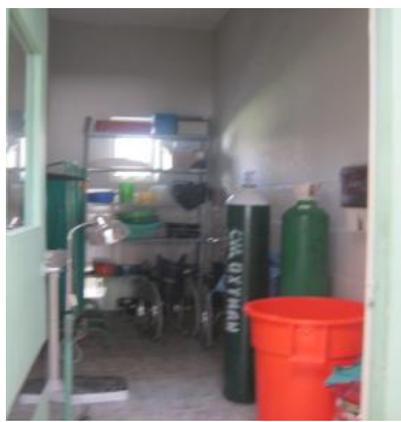
Los cilindros de oxígeno se encontraban sin fijar, en muchos de los ambientes sin las medidas de protección y seguridad dentro de habitaciones de pacientes, en pasadizos. SEGÚN RNC V-I-2.

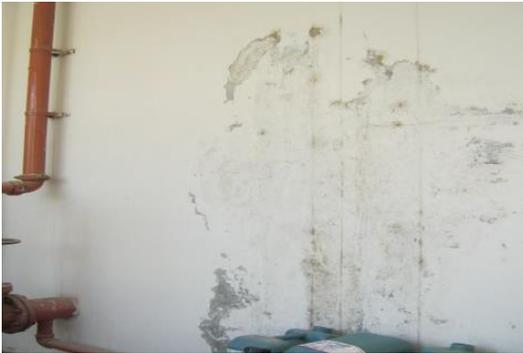
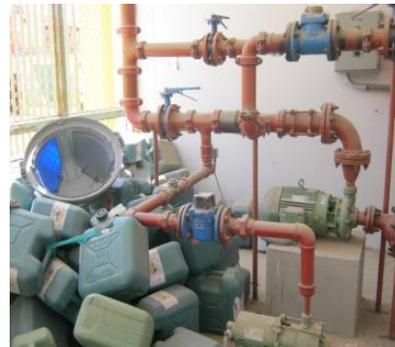
Se observó la carencia de rejillas de protección de canaletas de desagüe, tuberías sin protección ni anclaje, encontradas y suspendidas por ladrillos.

Presencia de filtraciones y humedad en la pared en el área de servicios generales.

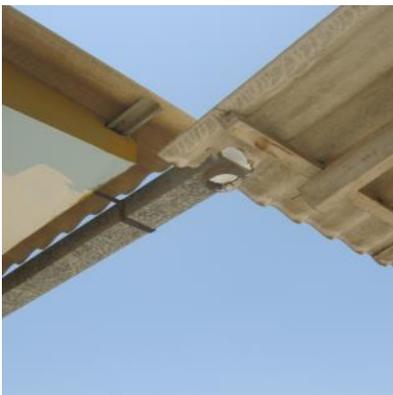
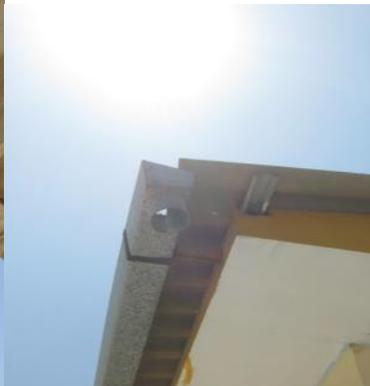
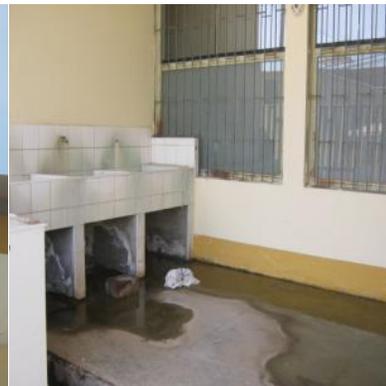
El sistema no se encuentra operativo al 100% el sistema de drenaje ya que carece de instalaciones como tuberías de bajada, anclajes reducciones y otros complementos para la operatividad del sistema y el buen funcionamiento.

Se pudo observar que algunos ambientes se han inundado a consecuencia de la caída de la lluvia generando ambientes encharcados, originando humedad en piso y paredes.

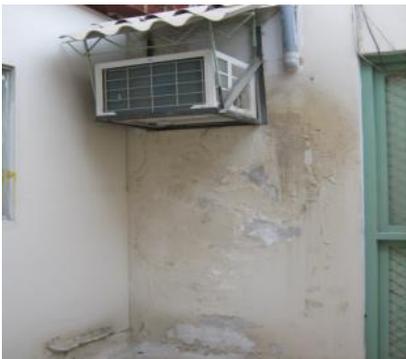
23.- Los componentes de estos sistemas se encuentran en buen estado de conservación: Realizar mantenimiento preventivo a los equipos y el sistema de aire acondicionado, tipo split así como también al lugar donde se instalan, haciendo tratamiento a las paredes con filtración de humedad.

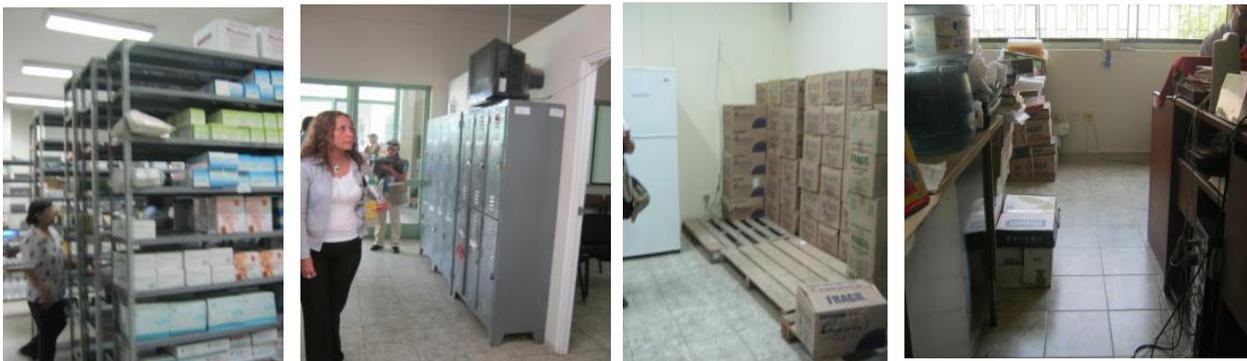
24.- La Estantería del establecimiento de salud está anclada y sus contenidos están protegidos

Fijar y adosar a la pared todos los estantes y anaqueles a la pared. Arristrar estructura metálica en área de almacén, así como también fijar los lockers.

Señalizar con líneas amarillas la ubicación estratégica del almacenamiento en este caso de cajas.

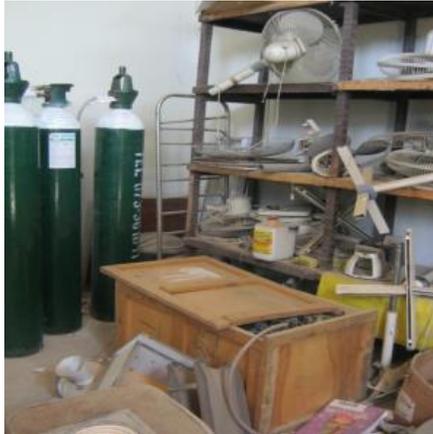
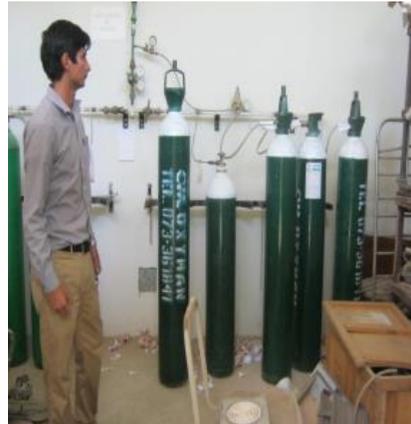
25.- Equipamiento en Desuso. Se pudo observar la presencia de equipos en desuso y fuera de funcionamiento almacenados en el área de ubicación de oxígeno, donde deberán realizar algunos procesos para su reubicación o eliminación de los mismos.

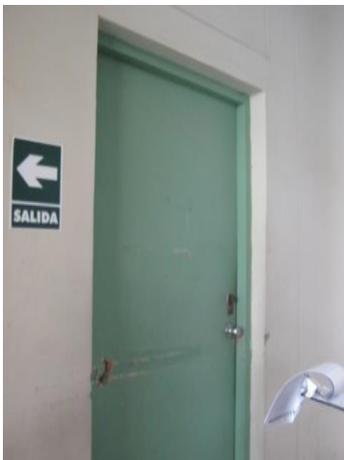
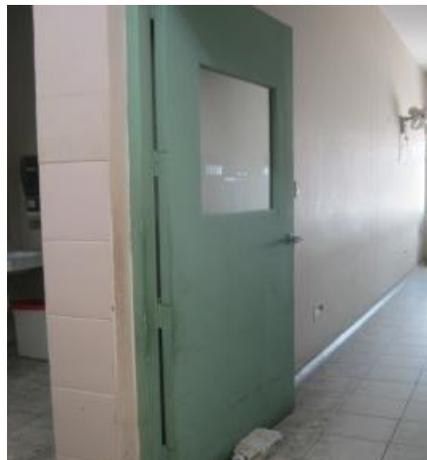
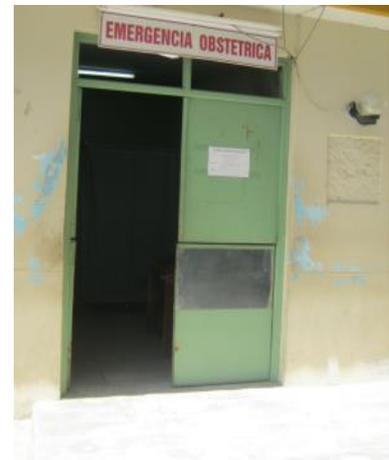
Se pudo observar que gran parte de las Puertas del Hospital no cuentan con la protección de plancha de acero en ambos lados con una altura no menor a 1.00m.

Así como también se pudo encontrar puertas en malas condiciones de conservación, rotas y violentadas para ingresar alguna camilla, producto de contar con dimensiones no normadas, Según sea el ambiente adicionar ventanas tipo mirillas u ojo de buey en las puertas.

Reemplazar puertas y chapas deterioradas en ambientes de hospitalización Materno Neo Natal y otros ambientes

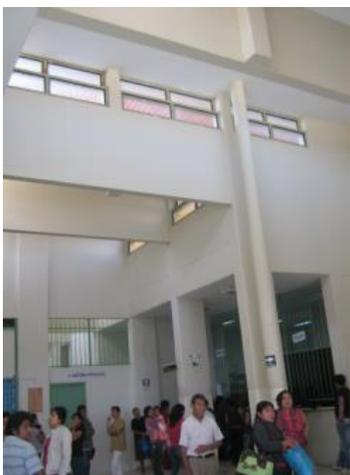
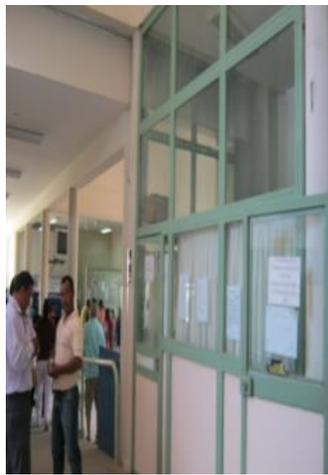
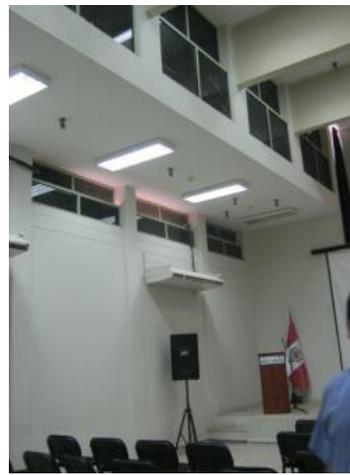
Todas las ventanas, ventanas altas, elementos vidriados divisorios, puertas mamparas son de vidrio crudo y simple ubicado en vías de evacuación.

Se pudo encontrar ventanas y vidrios rotos ubicados en vías de evacuación, producto de violencia o golpe fortuitos.

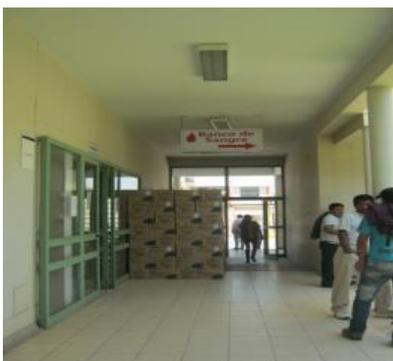
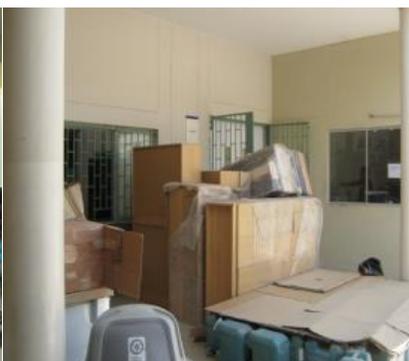
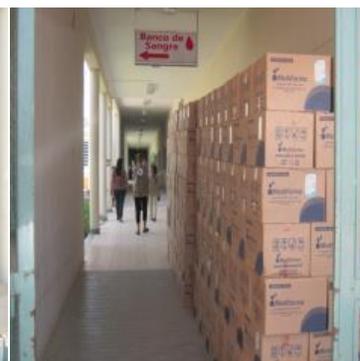
Se pudo observar algunas vías de evacuación turgurizadas con cajas ya que carecen de un ambiente adecuado para el almacenamiento

Gran cantidad y presencia de almacenamiento de cajas impidiendo la circulación despejada por lo que pone en riesgo la circulación y ponen en riesgo a las personas.

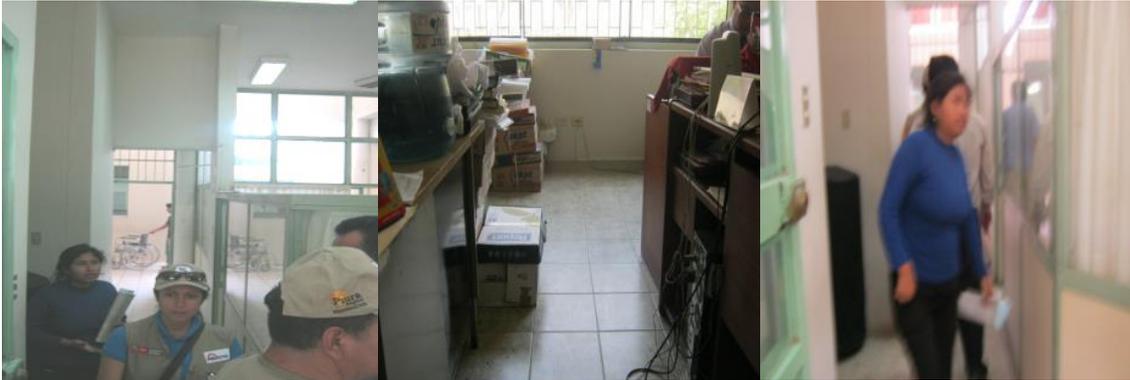
Se pudo observar que en el área administrativa se encontraba turgurizada por la cantidad de escritorios en ambientes pequeños, computadoras e instalaciones en desorden así como también los elementos de división era de vidrio simple y crudos.

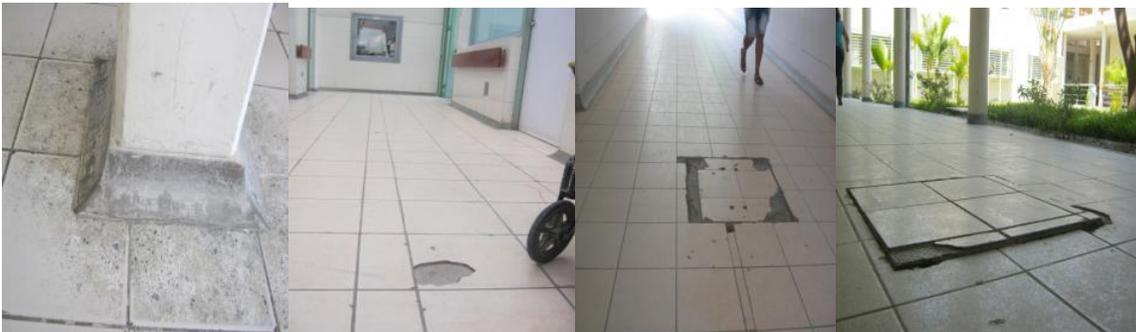
Gran parte de los pisos y en Varios de los ambientes del hospital, se observa la deficiencia y desgaste de los pisos, pelagra la contaminación ya que no cuentan con zócalo sanitario adecuadamente estructurado según RNE.A. 50, A.10, A 130 – salud.

Muchos de los ambientes de las zonas críticas y accesos no cuentan con los zócalos sanitarios, y contra zócalos, protegiendo paredes con la implementación sanitaria adecuada a fin de no proliferar las bacterias, los pisos están con oquedades, desnivelados, y el piso no es de alto tránsito.

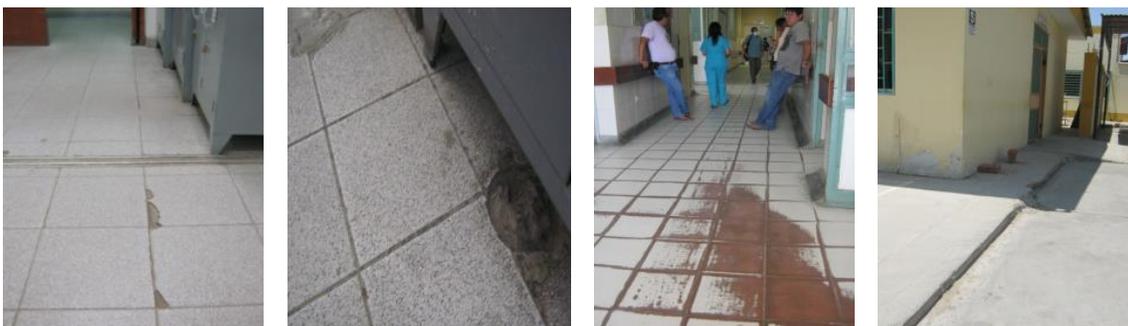
Dentro del recorrido del hospital se encuentra visiblemente deteriorado los pisos los accesos del hospital se encuentran algunas oquedades y agresiones visibles ubicadas en vías de evacuación algunas tapas de desagüe desniveladas. SEGÚN RNC V-I-2 pisos deteriorados, rotos, tapas de desagüe desnivelados.

Pisos desgastados por el uso de los años, no aparente para alto tránsito.

Presencia de cerámicos rotos y/o deterioros en los pisos, Desgaste por no ser de tránsito (Pasillos, Emergencia Obstétrica, baños y otros ambientes)

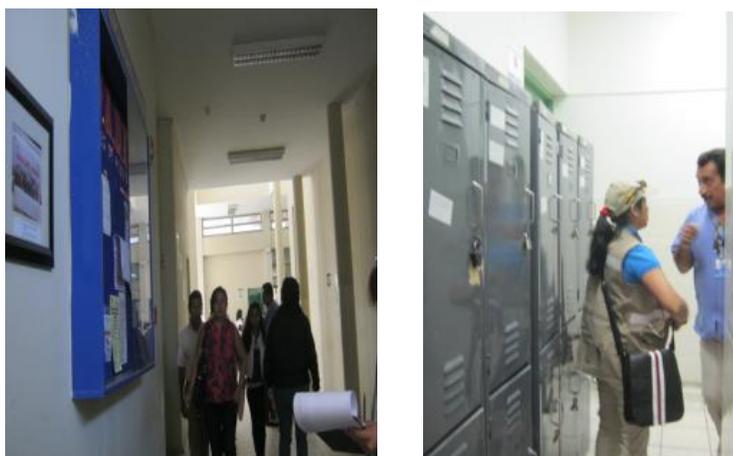
Elementos como paneles y murales ubicados en vías de evacuación se encuentran sin adosar o fijar a la pared , en la farmacia los almacenes se encuentran sin arriostrar , sin medidas de fijación en varios lugares del hospital se encuentran lockers metálicos sin fijación los que en algunos sectores deberán ser reubicados ya que interrumpen las vías de evacuación.

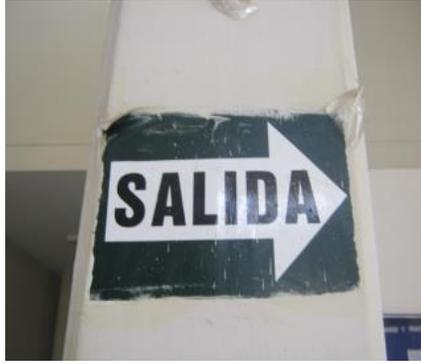
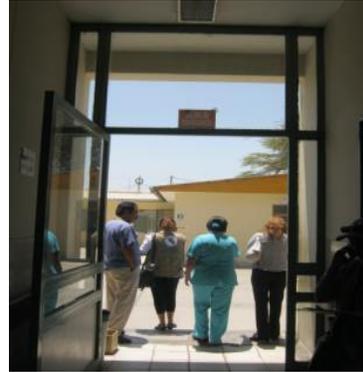
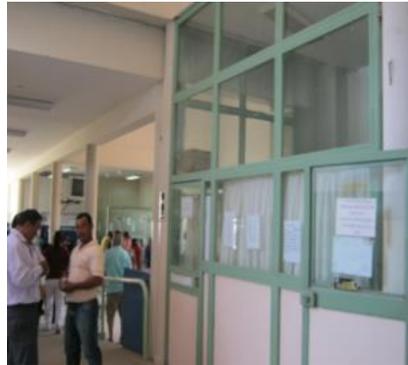
Se pudo observar instaladas señalizaciones NO NORMADAS y muchas de las áreas no se encontraban adecuadamente señalizadas las áreas de tipo foto luminiscente. Según NTP 399.010 – 1, RNC V-I-4.3 - V-I-5.

Señalizaciones equivocadas, las cuales no conducen al público usuario ante una evacuación, las que deberán ser reemplazadas por señales de tipo fotoluminiscente.

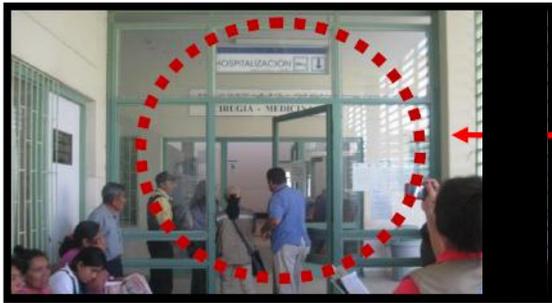
VENTANAS, MAMAPARAS

Presencia de vidrios
crudos en ventanas,
mamparas, y
sobreluces de
puertas

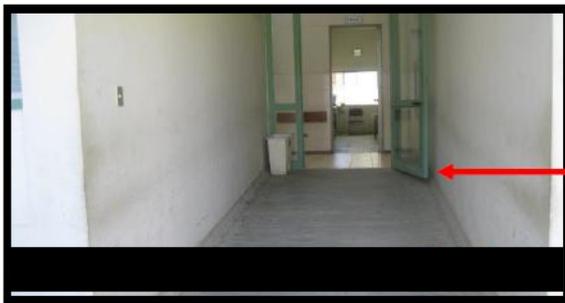
Ausencia de contra
zócalos pasillo de
ingreso

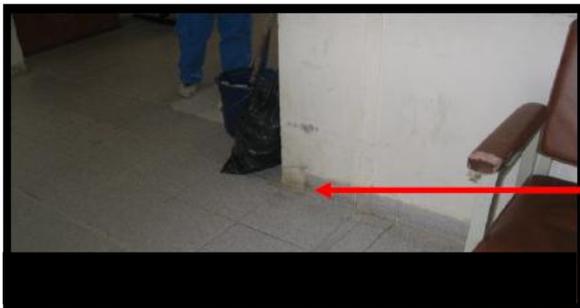
Remozados de los
zócalos sanitarios
(Rayos X, Banco de
sangre,
Hospitalización Neo
Natal etc.)

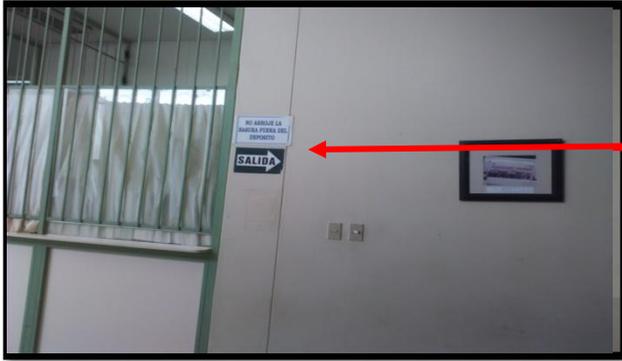
Actualizar
señalización de
evacuación e
identificación de los
ambientes

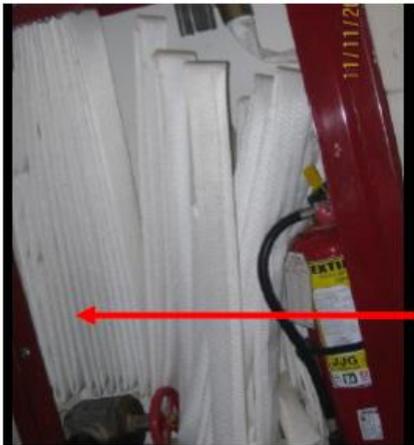
Mantenimiento de
Gabinets Contra
Incendios y extintores,
reemplazar vidrios
rotos y pruebas
permanentes

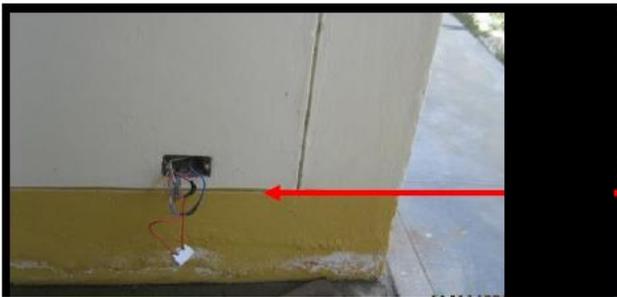
Presencia de placas de tomacorrientes desentornillados y cables expuestos

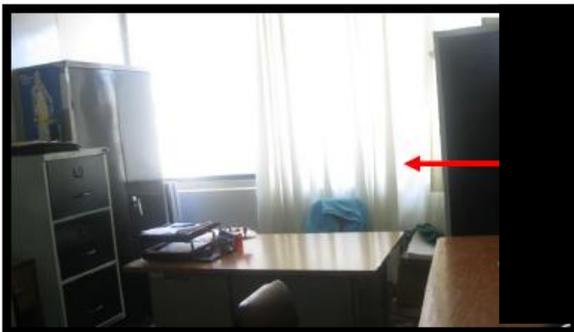
Áreas de circulación obstaculizadas con mobiliario, sillas y otros en oficinas, consultorios, etc.

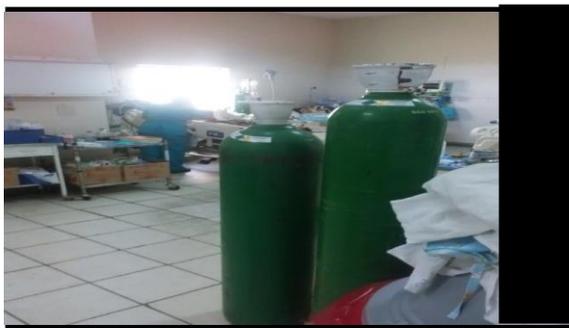
Oxígenos sin fijación adecuada en áreas de hospitalización

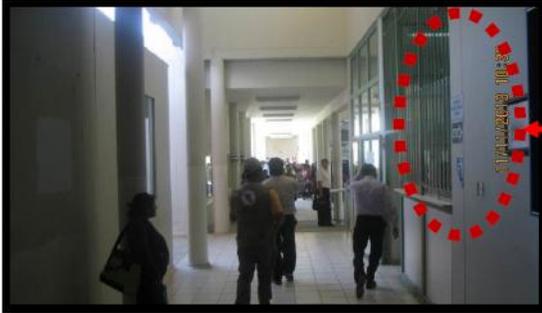
Actualizar
señalización de
evacuación y plan

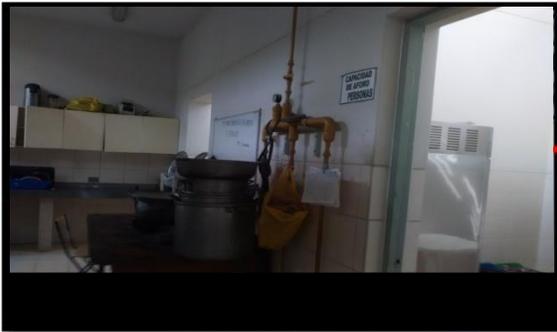
Operativizar la red de gas nueva instalada para evitar posibles peligros con la red provisional

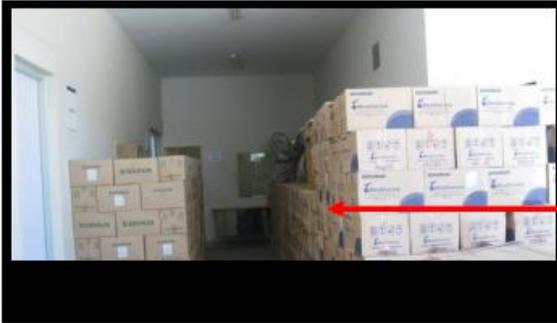
Área de almacén expuesta de contaminación y pérdidas de materiales, interrupción de áreas

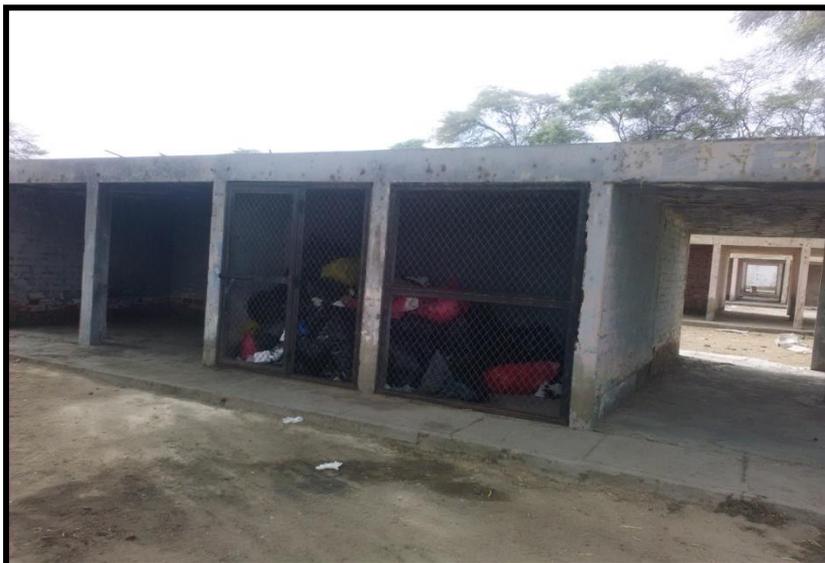
Los desechos bio contaminados y comunes, están separados y con protección de malla de alambre.
